GREMI DE  
CONSTRUCTORS  
D'OBRES

# Jornada RiME

Jornada tècnica de la comissió RiME

## Erradicació de l'amiant

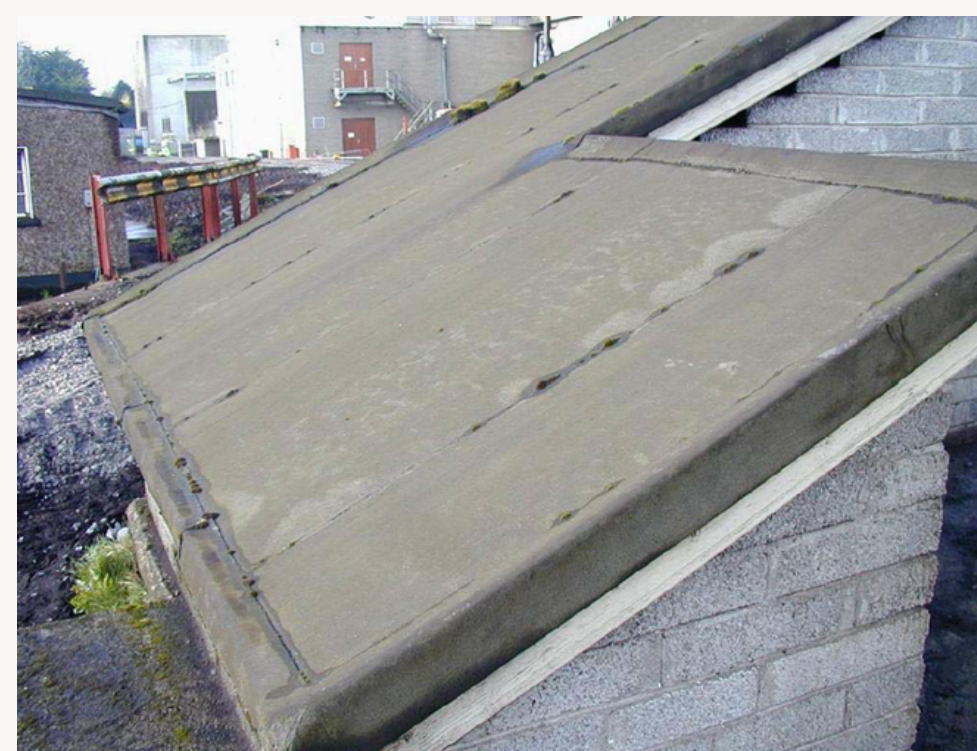
Feltre (teixit)

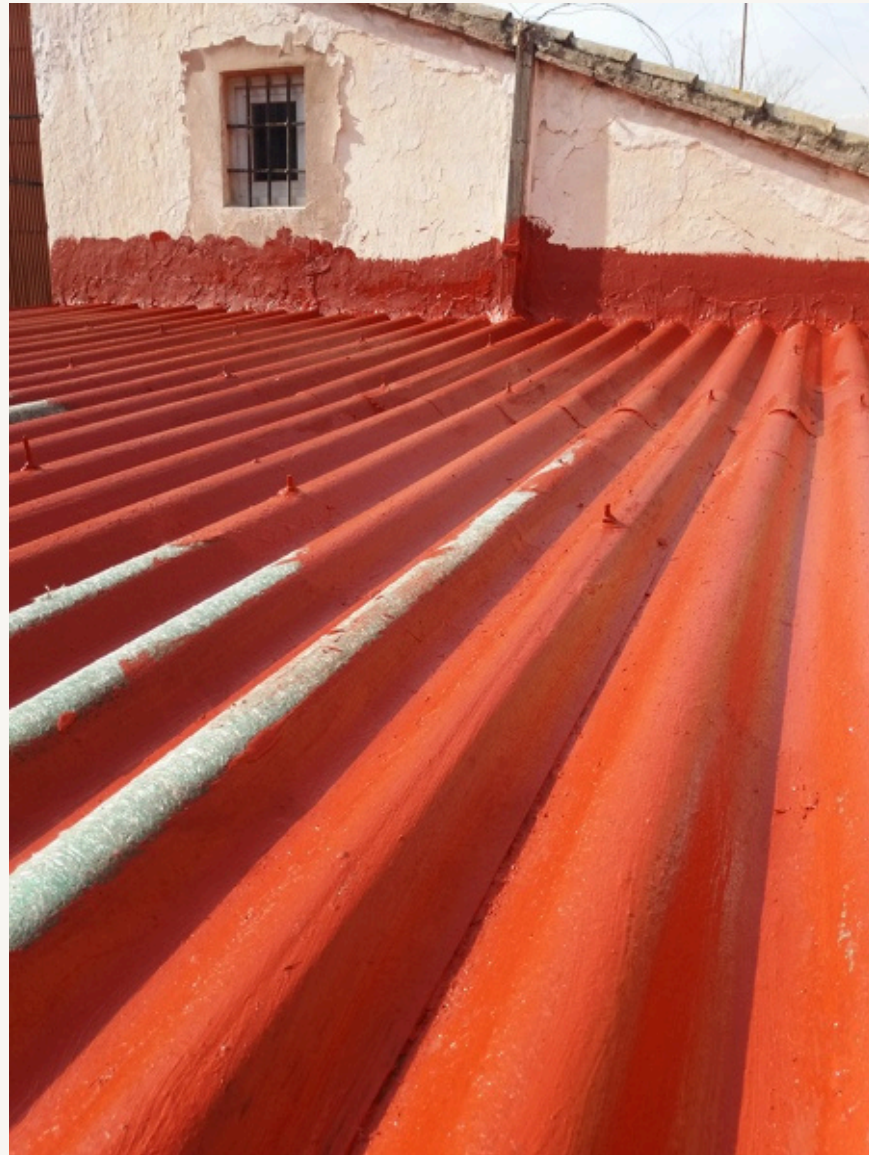
Encapsulat amb pintura de clorcautxú

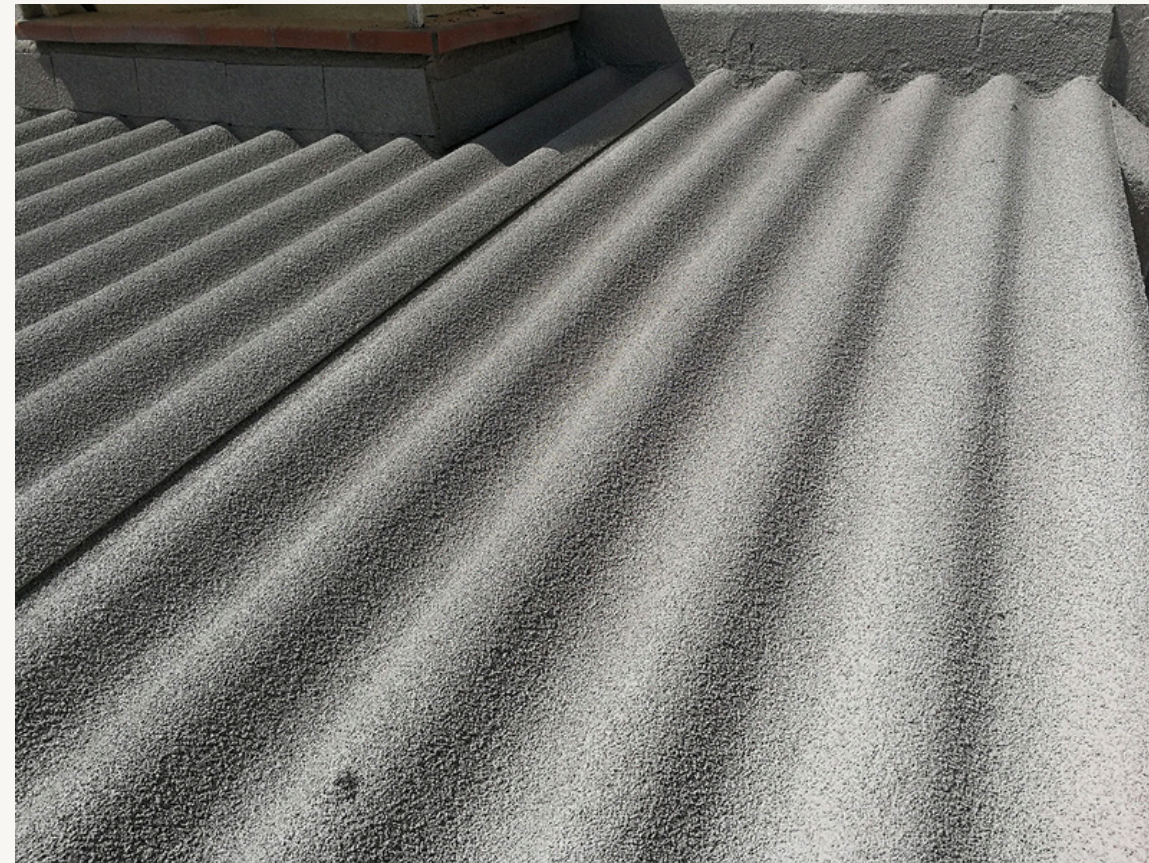
Encapsulat amb barreja de suro projectat
